Haveri med segelflygplanet SE-TED, 2004-04-03

Statens haverikommission har beslutat att olyckan skall undersökas enligt lagen om undersökning av olyckor och delegerar undersökningen till Segelflygförbundet

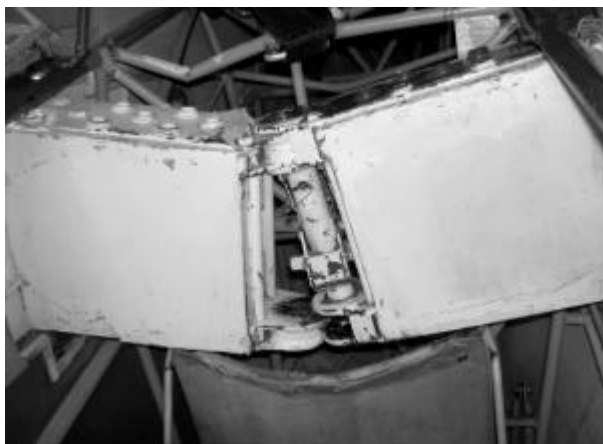
Vingkopplets utseende efter skadan:

- Övre flänsen böjd.
- Nedre flänsen oskadad.
- Saxmekanismen på sidorna av vingkopplet är utböjd (markering på fotot).
- Låspinnen med sin fockernål är monterad.

Vingkopplet är konstruerat med en såkallad saxmekanism. Den består av två stycken separata vingbultar sammankopplade med två saxmekanismer på utsida av ett vingbultshus. Saxmekanismens länkarmar består av plåt. För manövrering av vingbultarna användes ett specialverktyg som anbringas på en manöverklack monterad på saxmekanismen. För att låsa vingbultarna monteras en låspinne som säkras med en fockernål. Vingkopplet skall vara monterat enligt flyghandboken med låspinnen nedåt (undre vingbulten låses endast). Den övre vingbulten låses av saxmekanismen.

Då det var första monteringen efter vinteröversynen så var det flera medlemmar i flygklubben som hjälptes åt att montera flygplanet. Befälhavaren på flygplanet deltog inte aktivt i monteringen. Inpassningen av vingarna mot beslagen i kroppen samt vingkopplet kan vara svårt på denna typ av flygplan. Vid detta tillfället misslyckades man med detta och man försökte att trycka in vingbultarna med för mycket kraft. Vilket resulterade i att den vingkoppel konstruktion som vingbulten består av blev överbelastad. När denna överbelastning sker böjer sig länkarmarna av plåt som saxmekanismen är konstruerad av. I flyghandboken för flygplanstypen framgår med tydlighet att man ej får använda mycket kraft vid manövrering av vingkoppel. Då denna konstruktion blir överbelastad böjer sig länkarmarna på sidan av vingbulten utan att föra in den undre vingbulten i vingkoppets undre fläns. Vilket resulterade att endast den övre vingbulten låste vingkopplet.

Då vingbults mekanismen var felaktigt monterad (upp och nedvänd). Kunde man låsa vingbults mekanismen med låspinne samt fockernål utan att den undre bulten hade intagit sin rätta position. Det är svårt att se länkarmar på sidan av vingbultarna när vingarna är på plats. Vilket bidrar till att man inte uppmärksammar att dessa har blivit deformerad. Efter genomförd montering har ingen monteringskontroll utförts. I instruktionen för kontrollen föreskrives att vingkopplet skall inspekteras. Där framgår att man skall säkerställa att övre samt undre vingbultar skall vara synliga 1,5 – 2 mm. Eventuellt vilket inte kan styrkas med de uppgifter som finns tillgängliga. Kan länkarmarna till saxmekanismen på vingbulten varit lite böjda sedan tidigare. Vilket minskar mekanismens mekaniska hållfasthet.

Befälhavaren har underlåtit att utföra en monteringskontroll/periodisk besiktning som föreskrives i SHB 532. Det kan inte nog poängteras hur viktig det är att utföra de rutinmässiga kontroller som föreskrives i SHB. Vid montage av ifrågavarande flygplanstyp måste man vara noga med att linjera upp vingarna för att kunna införa vingbultarna. Och det är extra påtalat i flyghandboken att man ej får använda stor kraft när man manövrerar saxmekanismen till vingbultarna. Segelflygförbundet uppmanas att utfärda en driftserfarenhet på att man måste vara uppmärksam på hur vingbults mekanismen är monterad på flygplanet. Samt poängtera vikten att inte använda för mycket kraft när vingbultmekanismen manövreras.
