Haveri med segelflygplanet SE-TFK

Statens haverikommission har beslutat att olyckan skall undersökas enligt lagen om undersökning av olyckor och delegerar undersökningen till Segelflygförbundet KSAK.

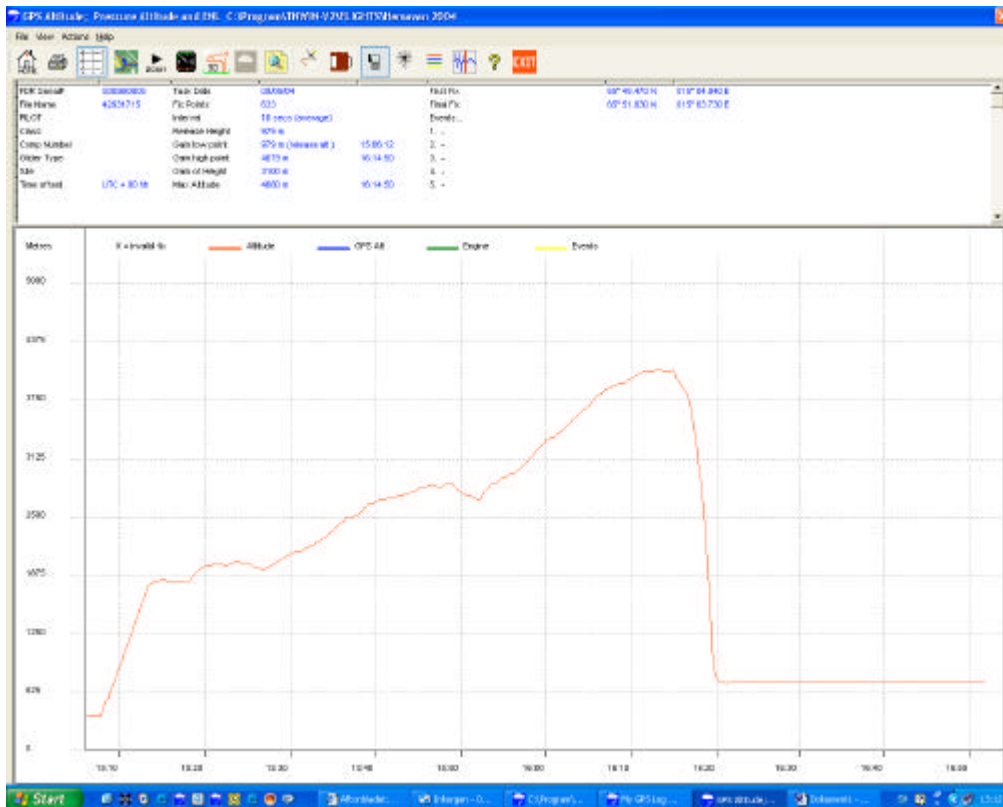
Då piloten beslutade att göra molngenomgång (nödatgård) användes broms för att stabilisera flygningen. Detta framgår av loggbild 1 nedan. Användningen av luftbroms stabiliserade sannolikt flygningen och minskade samtidigt risken för kollision med hinder men innebar också att inga möjligheter fanns att nå tillbaka till fältet.

Loggbild 1 Höjddiagram.

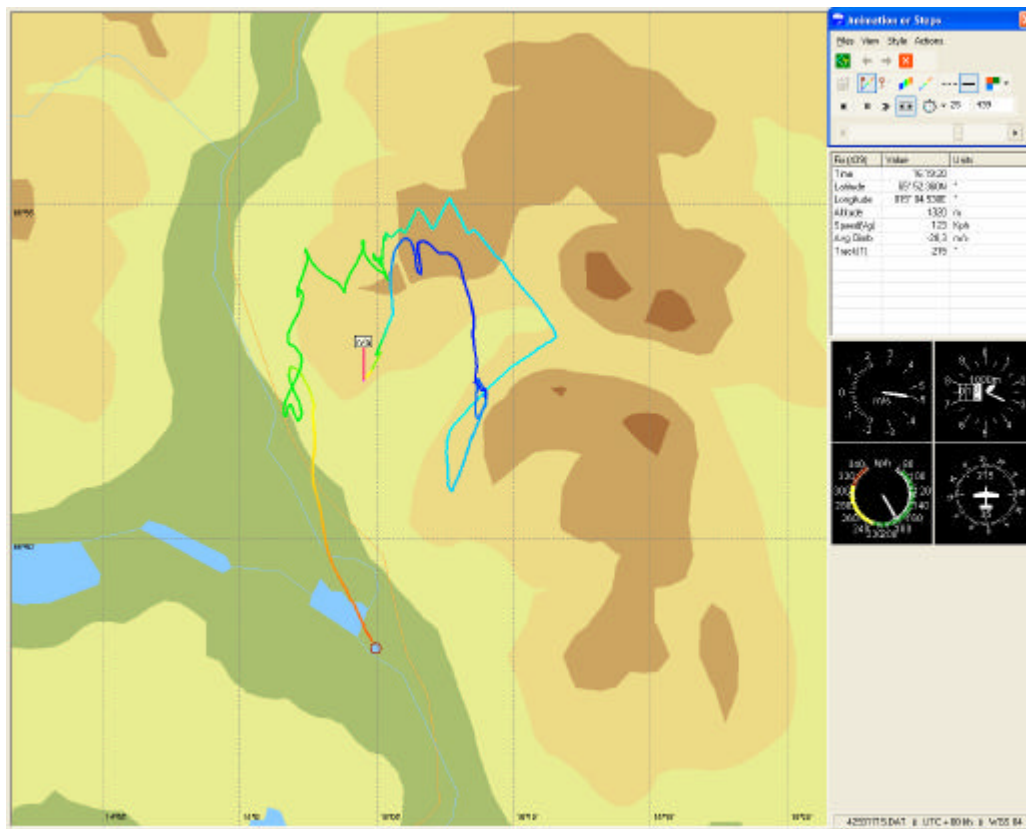
Loggbild 2 Fortsatt plané sjunkhastighet 28,3 m/s
