Rapport

**Olycka med segelflygplanet SE-UON
i Eskilsryd, Västra Götalands län, den 6 juli 2006**

SHK Dnr L-19/06

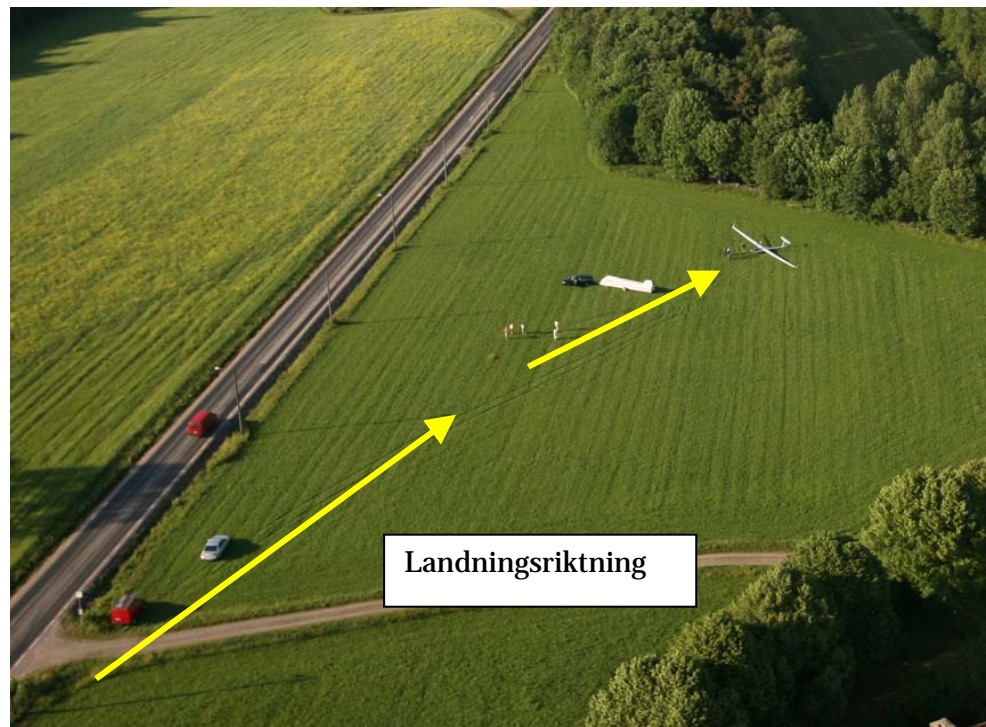
Föraren klev ur flygplanet oskadd, och på flygplanet var stödhjulen på vingarna avslitna, bakkroppen avbruten och roderkopplingen till höjdrodret i stabilisatorn böjt.

Bild 1: Överblick

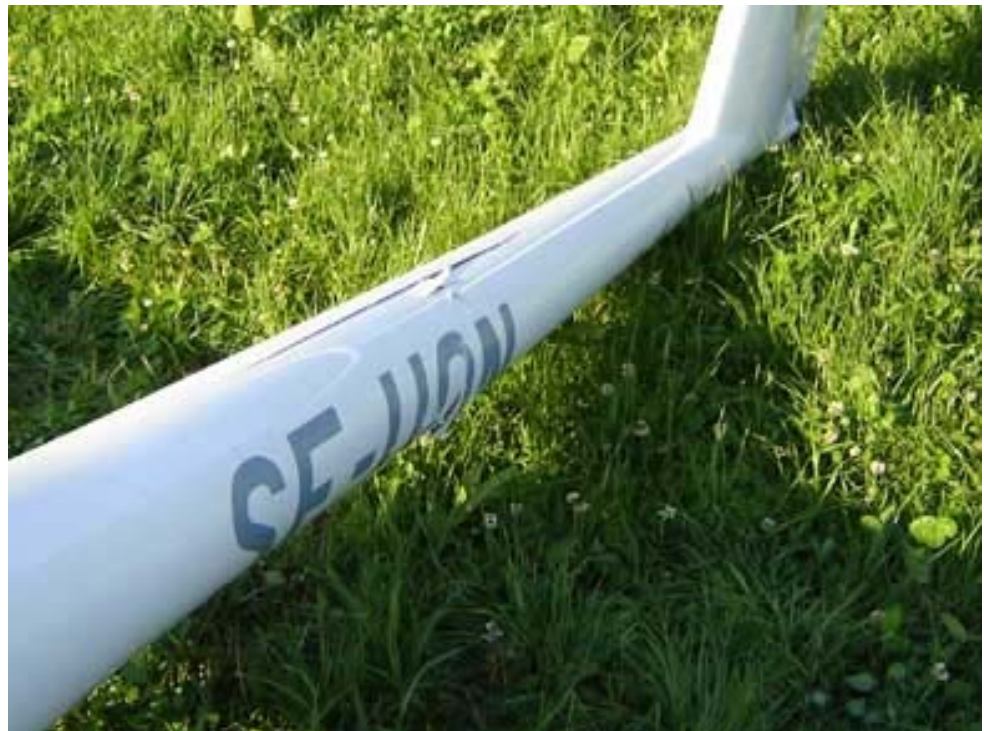
Bild 2: Avbruten bakkropp

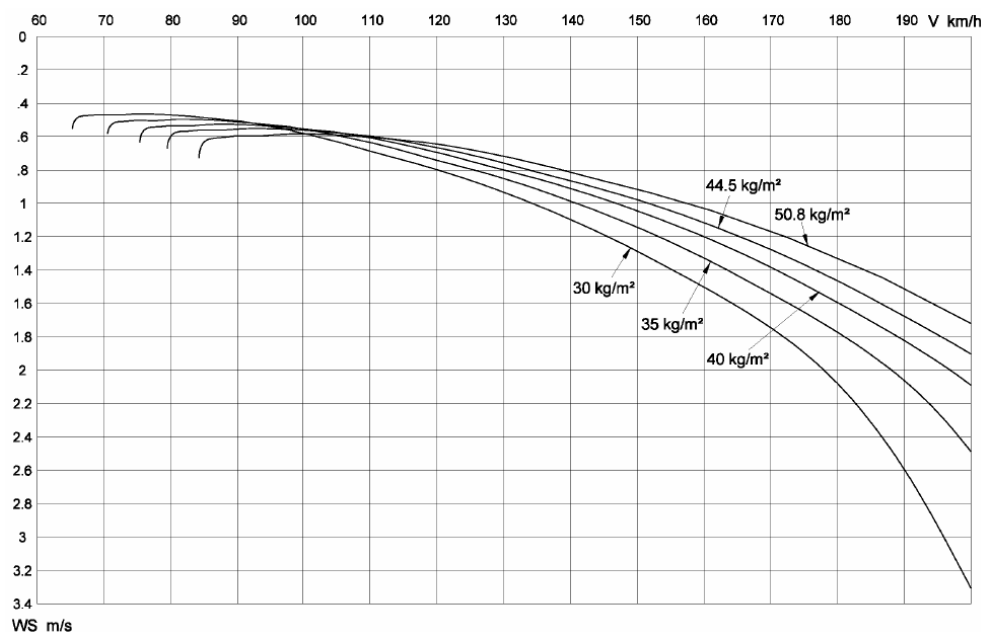
Diagram 1: Prestanda för DG808C med 18m spännvidd.

Vingbelastning under flygningen var $32,4 \text{ kg/m}^2$. Enligt diagram 1 har man vid 150 km/t $1,2 \text{ m/s}$ i sjunk. Det ger en höjdförbrukning på 290 m/mil . Vid 120 km/t är sjunkhastigheten $0,75 \text{ m/s}$ och höjdförbrukningen 225 m/mil . Med en motvind på 20 km/t blir höjdförbrukningen i 150 km/t 330 m/mil och i 120 km/t 270 m/mil .

En finalglidning med avstånd på 65 km i 150 km/t kräver i normala fall ca 1900 m plus marginal. Med 20 km/t i motvind blir det 2145 m plus marginal. För 120 km/t i glidfart blir höjdförbrukning i vindstilla 1460 m plus marginal och med 20 km/t i motvind 1755 m plus marginal.
