Rapport

**Olycka med segelflygplanet SE-UKE
på Skövde Flygplats, O län, den 10/9 2006**

SHK Dnr L-26/06

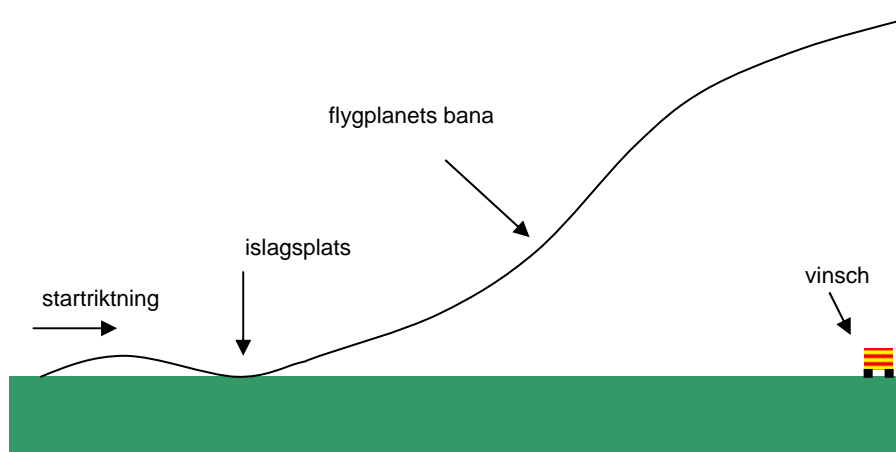
Föraren går igenom checklistan och startförberedelser på ett mycket noggrant sätt. De första delarna av starten förlöpte helt normalt efter markrullningen påbörjades upptagningen när segelflygplanet kommit till bedömt 2-3 meters höjd går nosen ner och flygplanet tar mark med hjul och buk. Efter islaget tar föraren spaken åt sig och segelflygplanet studsar upp i luften igen och fortsätter därefter med en normal start.

Efter landning konstateras att flygplanet har fått skador på framkroppens buk.

Bild 1 Händelseförloppet
