## ***Rapport***

**Olycka med segelflygplanet SE-UBX  
på Hosjöns is i Rättviks, W län, den 6/1 2007**  
SHK Dnr L-01/07

L-01/07

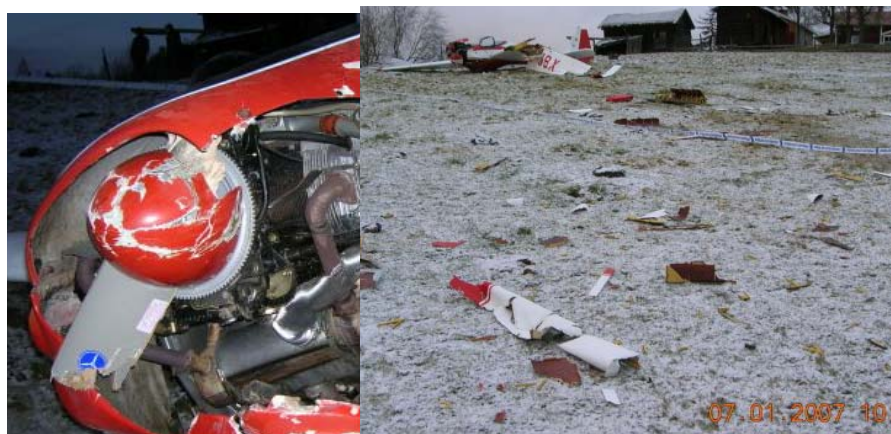
Skadornas omfattning på propeller och spridningen av splittret från propellerbladen tyder på att motorn gick på fullvarv vid nedslaget.

*Bild 2, 3 tagna på haveriplatsen bild1 föreställer den sönderslagna propellern och på bild 2 kan man se det utdragna bandet med spillror från flygplanet. Häribland så är spillror från propellern utspridda över ett stort område.*

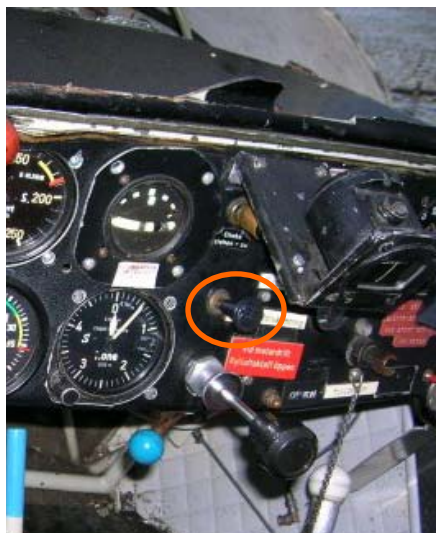
- Förgasarmembranet var i dålig kondition men detta bör inte ha påverkat funktionen.
- Reglaget för förgasarvarmluft var i stängt och av haveriet blockerat läge. Dock verkar inte haveriet ha påverkat reglagets läge. Vid frigörelse efter haveri var funktionen helt utan anmärkning.

Bild 4 tagen på haveriplatsen där man ser reglaget för förgasarvärmen är i stängt läge.

Det är troligt att is har bildats i förgasaren dels på marken innan starten då motorn gick på tomgång med låg effekt och att denna sedan har byggts på mycket snabbt när motorns effekt ökade. Risken för svår isbildning i förgasaren var stor vid det aktuella väderläget. Dock var väderdata från en plats 50 km söder om det aktuella området men i övrigt var förutsättningarna liknande på haveriplatsen.

Olyckan orsakades troligen av isbildning i förgasaren, bidragande orsak kan även ha varit rimfrost på vingarna.

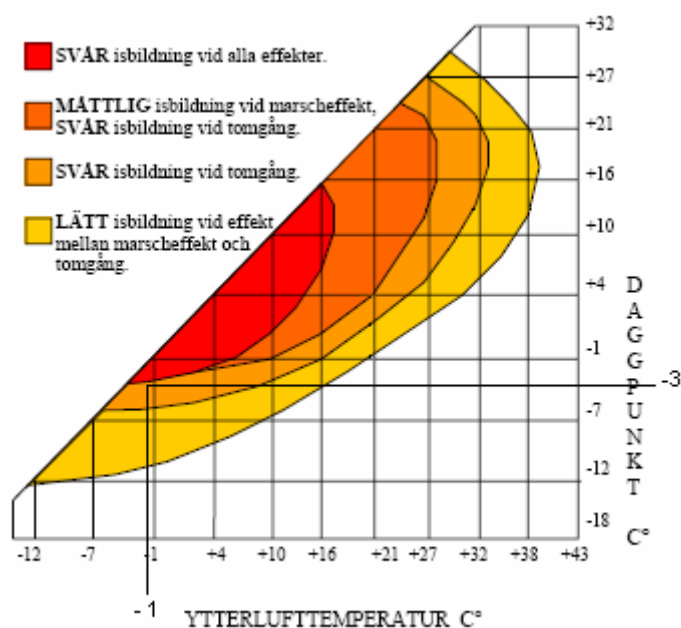
Borlänge tornet anger vädret till följande: QNH 1001 temp -1 daggpunkt -3 vid den aktuella tidpunkten. Enligt av Luftfartsstyrelsen utgivna tabell nedanstående går det att utläsa att den aktuella temperaturen och daggpunkten är väldigt nära zonen med svår isbildning.

Tabell 1 Diagram utvisande riskområden för förgasaris på kolvmotorflygplan.
