Rapport

**Olycka med segelflygplanet SE-TPZ
i Hov, Herrljunga Kommun, Ö län, den 9/8 2007**
SHK Dnr L-20/07

L-20/07

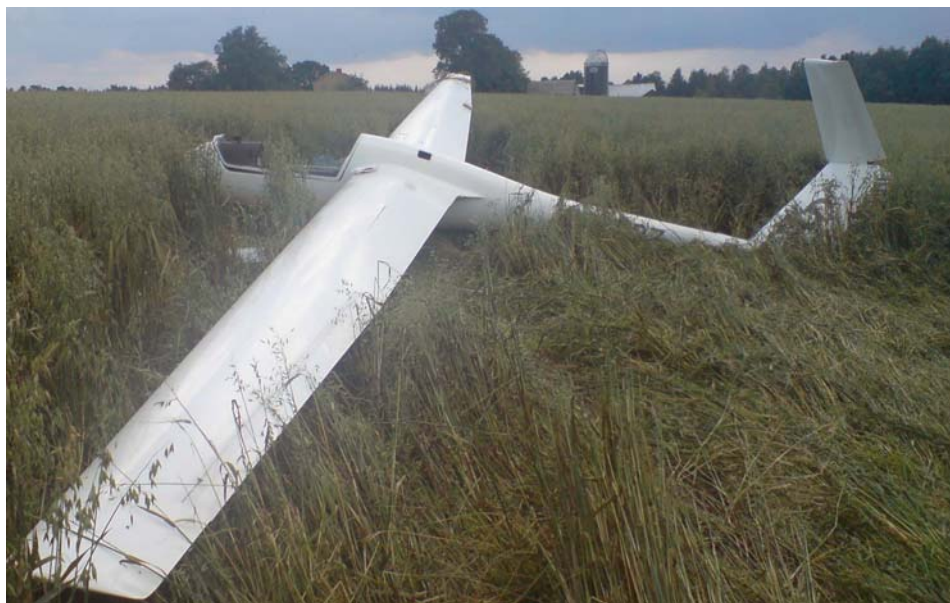
lyckades få upp nosen innan flygplanet slog hårt ner i åkern som gränsade till förarens tänkta landningsfält.

Bild 1 SE-TPZ efter olyckan

Olyckan orsakades av att föraren avbröt flygningen i ett allt för sent skede för att genomföra en säker utelandning. Bidragande är också att föraren navigerade fel pga. bristande kunskap om navigationsutrustningen i sitt segelflygplan.

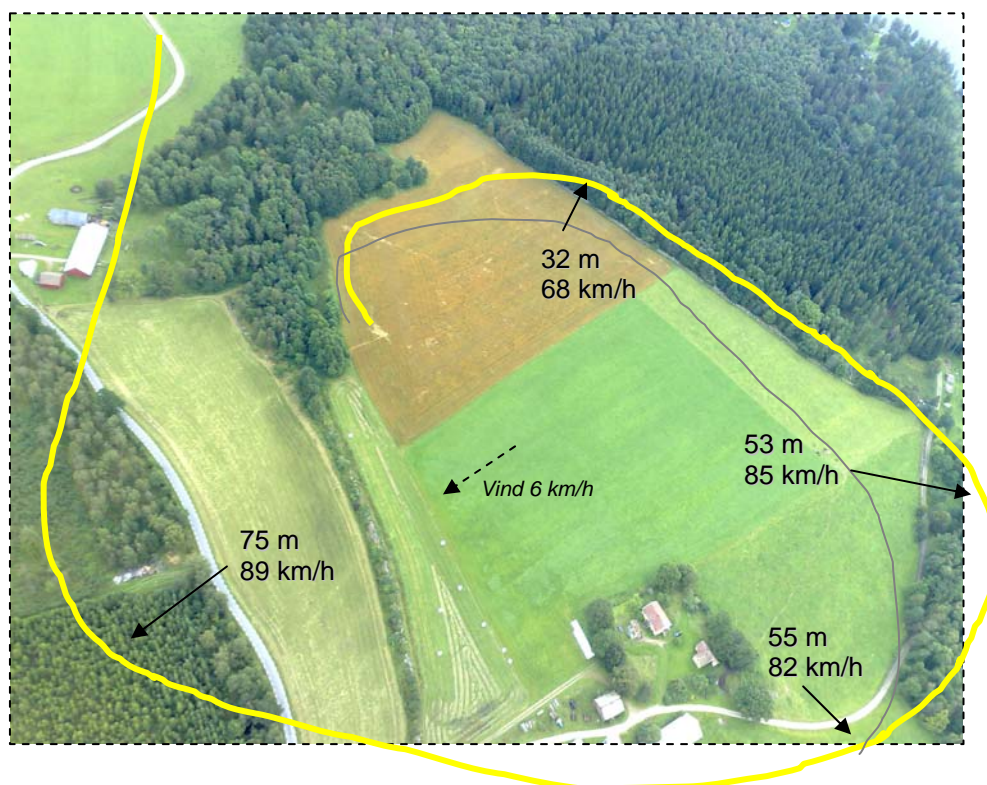
Bild 2 visar flygplanets flygväg efter loggerdata (GPS)

Loggerdata efter flygningen visar att höjden var mycket låg, detta visar också att flygningen avbröts i ett mycket sent skede. Då höjden var låg, kom föraren även att flyga sakta för att vara sparsam med höjdförbrukningen. Lågfart i kombination med luftbroms medförde också att flygplanet vek sig i finalsvängen.
