**Olycka med segelflygplanet SE-UKB  
i Östra Ämtervik, S län, den 11/7 2007**  
SHK Dnr L-14/07

L-14/07

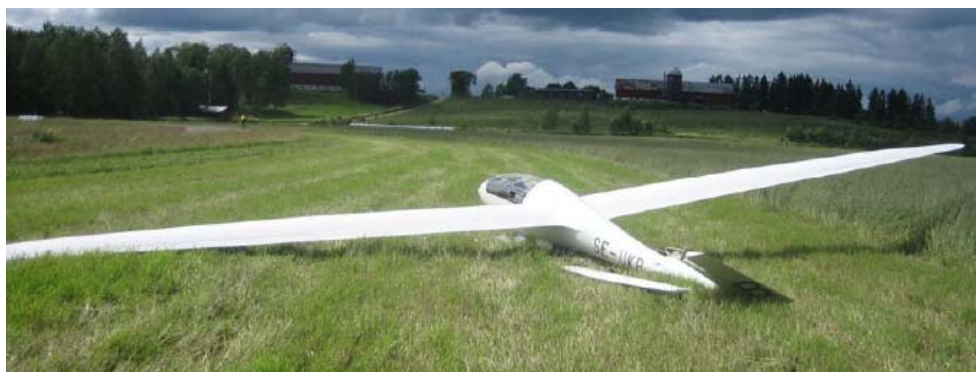
*Bild 1 SE-UKB efter olyckan, landningsriktning mot väster*

Föraren avbröt sin flygning i tid och valde ett fält som han själv bedömde som bra med hänsyn till övriga fält i närområdet. Den del som föraren landade på var slagen, men den slagna delen var dock begränsad i sidled, då den högra sidan av fältet i landningsriktningen hade hög gröda. Föraren genomförde ett normalt landningsvarv och på final till det aktuella fältet, var föraren fokuserad på vägen och biltrafiken, för att hålla säker separation. Detta kan ha stört förarens uppmärksamhet, varvid föraren ej uppmärksammade sidvinden som gav flygplanet en avdrift, vilket medförde att flygplanets högra vinge tog i den höga grödan och därefter groundloopade.

Olyckan orsakades av att föraren missbedömde landningen på ett fält som hade begränsat utrymme för säker landning.

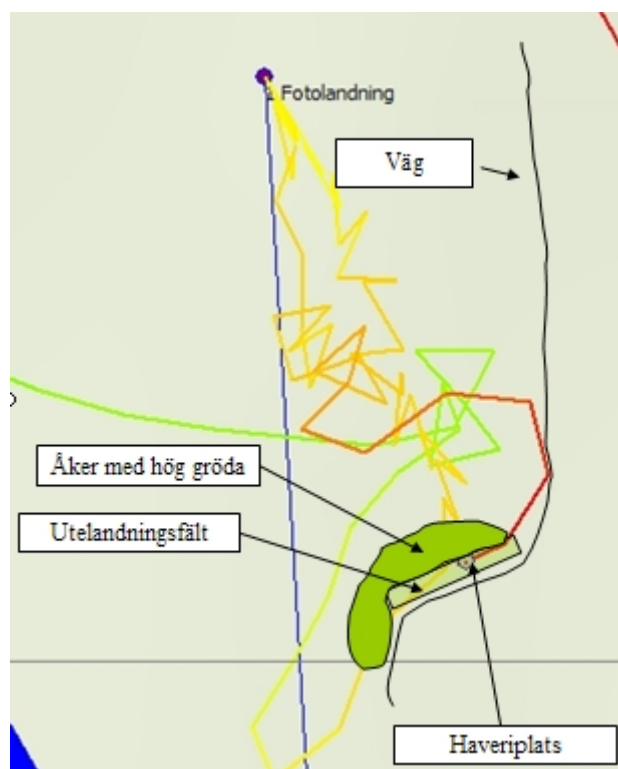
*Bild 2 Loggerdata vid landningen (GPS)*

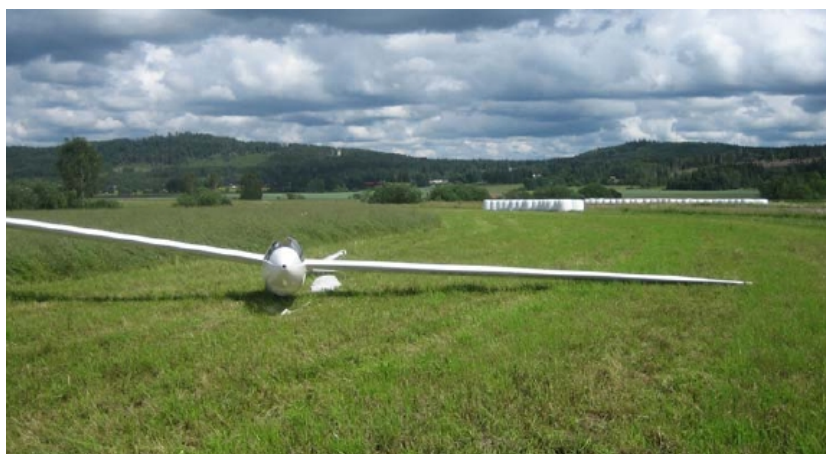
*Bild 3 SE-UKB inflygning över balar från öster*
