Rapport

**Olycka med segelflygplanet SE-ULL
Vid Lovisetorp, Markaryds kommun, Kronobergs län, den
15 juli 2007**

SHK Dnr L-15/07

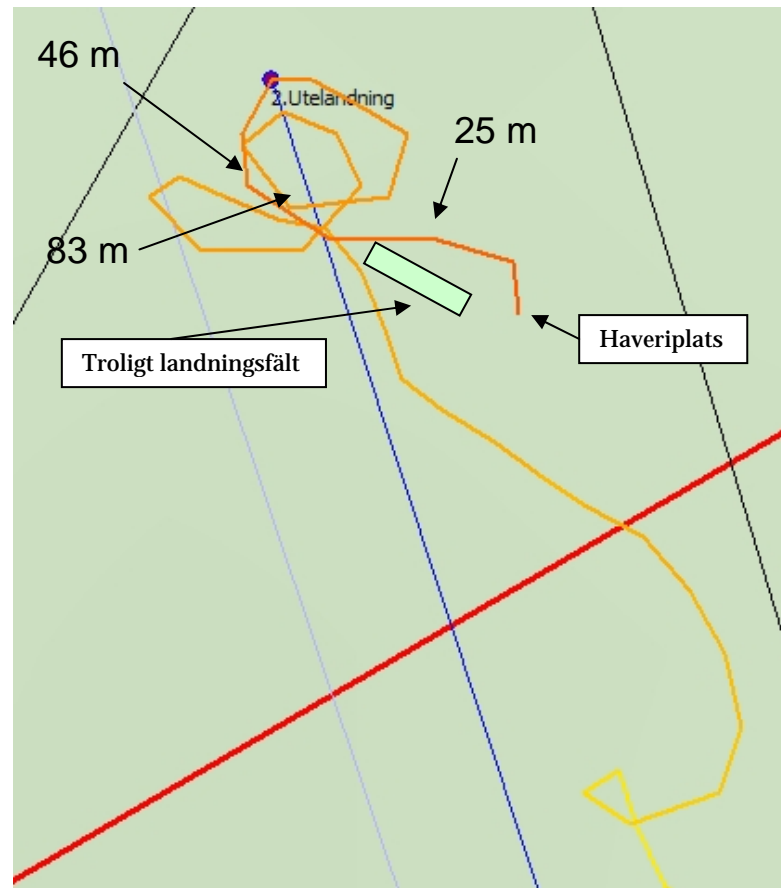
Enligt information från loggern kan konstateras att föraren från en höjd på ca 700 m MSL har gått på rakkurs mot 2:a brytpunkten, där det också finns landningsbart område. Föraren har kommit fram till det landningsbara området på en höjd av ca 240 m MSL (130 meter över terrängen) där han

svängt några varv under fortsatt höjdminskning innan han, sannolikt, gick in i höger landningsvarv för landning på en betesvall om 200 m + 175 m, avdelad av ett stängsel med låg trädrida.

Bild 2 Loggerutskrift på flygningen med höjd över marken från loggerdata (GPS).

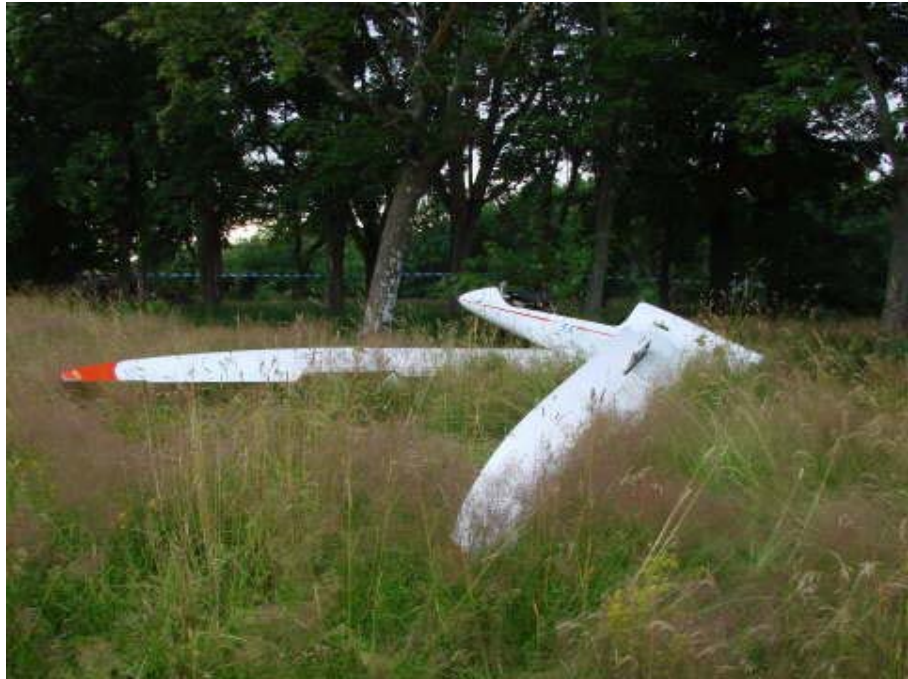
Under inflygningen, ca 200 m minus fältets början, har höger vingspets kolliderat med toppen på en lönn, på ca 20m höjd. Segelflygplanet vred sig därvid åt höger in i en allé av ekar, roterade och bromsades upp samt slog i marken ca 40m längre fram, rättvånt med nosen i flygriktningen. Islaget har varit tämligen kraftigt och med viss sidorörelse åt höger (Huvnen har brutits loss och åkt iväg ca 5 m framåt höger).

Segelflygplanet har brutits sönder vid kollisionen med träden i allén, höger vinge har slitits av vid vingkopplet och hamnade under flygkroppen vid nedslaget. Samtliga skador på segelflygplanet har uppkommit i samband med kollisionen med träden och vid islaget i marken. Trots en tämligen dramatisk uppbromsning har ändå sittbrunnen förblivit tämligen intakt och därvid bidragit till överlevnadsförutsättningarna för föraren.

Bild 2 SE-ULL efter haveriet
