Rapport

Olycka med segelflygplanet SE-UOD

På Johannisberg flygplats, Västerås, U län, den 20/7 2007

SHK Dnr L-16/07

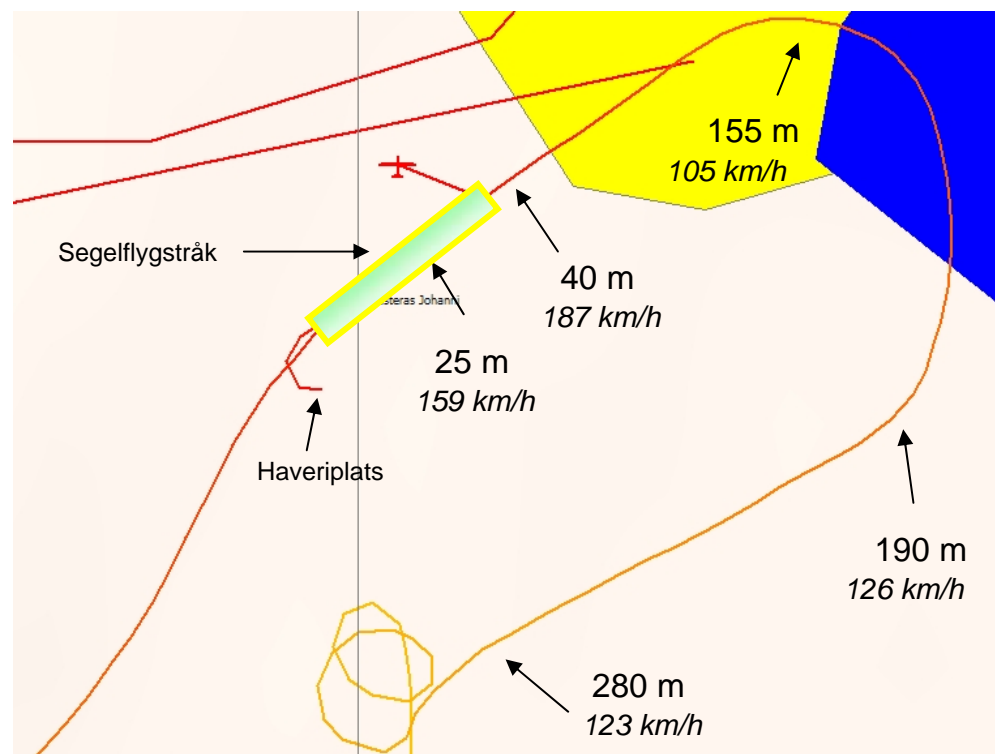
Föraren utökade landningsvarvet något genom att förlänga medvindslinjen över fjärden norr om fältet. Detta för att reducera höjden. Då finalen påbörjades bedömdes höjden vara ca 120 m. Väl etablerad på final försökte föraren ta ut luftbromsen, men upplevde att denna satt fast och lyckades inte rubba luftbromshandtaget ur sitt låsta läge. Föraren uppger att han under några sekunder försökte föra handtaget ur det låsta läget, men att han därefter gav upp och började planera för en möjlig landning utan tillgång till luftbromsfunktion. Höjden bedömdes fortfarande till ca 100 meter och föraren inledde en flygfas som han själv beskriver som en vingglidning för att reducera höjd. Ett vittne som landat och vid tillfället var placerad i direkt anslutning till landningsytan har dock uppfattat att flygplanet passerat med normal attityd i hög fart. Vittnet har i efterhand uppgivit att han i samband med passagen gjorde antagandet att föraren utförde en låg passage i samband med en så kallad "trycklandning".

Då en mindre del av landningsstråket återstod insåg föraren att han inte skulle komma ned på den avsedda landningsytan och försökte då stiga genom att utnyttja flygplanets överskotts fart för att därigenom kunna vända tillbaka mot landningsstråket i en tänkt vänstersväng. Farten var dock alltför låg och flygplanets vänstra vingspets tog under svängen i lövverket i en trädunge belägen något till vänster om banans förlängning, ca 100 meter från fältgränsen. Flygplanet vreds därefter något till vänster, men bromsades effektivt upp av trädens grenverk och fastnade några meter över marken med avbrutna vingar och bakkropp. Föraren har i efterhand beskrivit inbromsningen som mycket mjuk. Föraren fick inga fysiska skador i samband med händelsen.

Bild 1. Loggerutskrift på flygningen med höjd över marken samt flygfart från loggerdata (GPS).

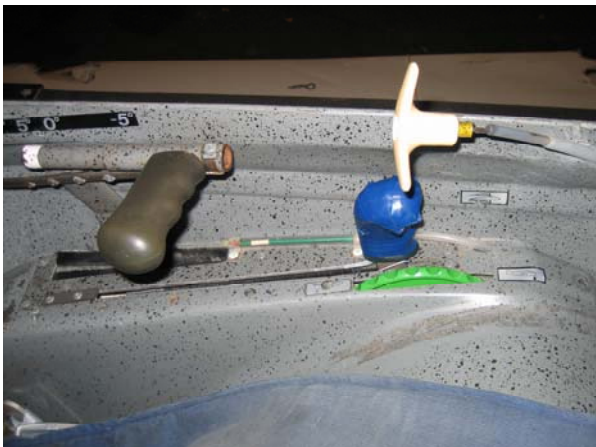
Flygplanets bromssystem utgörs i grunden av ett Schempp-Hirth-system. Regleringen av bromsen sker med ett konventionellt blåfärgat handtag placerad till vänster om piloten framför och under klaffhandtaget (se bild 1). Klaffen regleras med hjälp av klaffhandtaget som är vinklat 90 grader mot cockpit-sargen. För att inte störa manövrering av bromshandtaget är klaffhandtaget möjligt att vinkla uppåt. Detta sker automatiskt då klaffhandtaget påverkas underifrån av en uppåtriktad kraft.

Bild 2 Bromshandtag och klaffhandtag

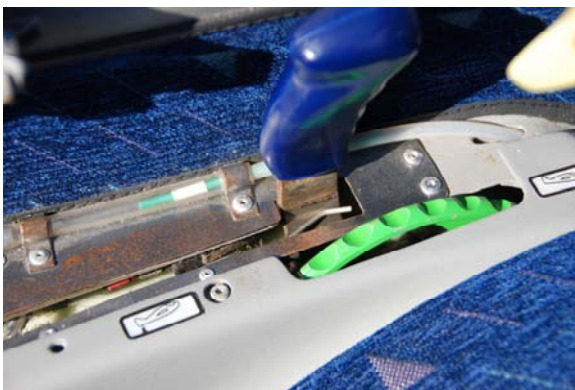
Bild 3 Bromshandtag i viloläge

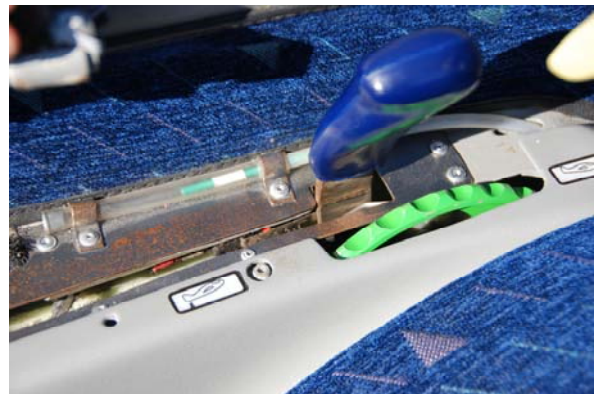
En okonventionell egenskap i systemet är låsningen av bromsen. Låsningen sker genom att bromshandtaget i sitt framförda (infällda) läge med hjälp av en fjäder trycks åt vänster mot cockpit-sargen. I detta läge hindras bromsen från att kunna fällas ut genom att handtagets nedre del vilar mot en metallförsedd kant (se bild 3). För att bromsen skall kunna fällas ut genom att dra handtaget bakåt måste detta först vinklas ut från huvsargen (se bild 6). Det är fullt möjligt att greppa handtaget utan att denna vinkling av handtaget sker automatiskt (se bild 5).

Bild 4 Bromshandtag delvis utfälld och "låst"

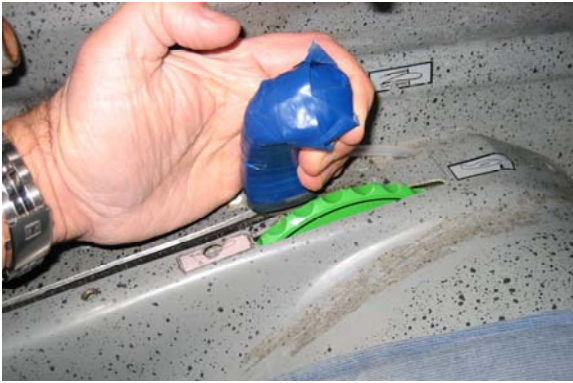
Bild 5 Bromshandtag delvis utfälld och låst

Olyckan orsakades av att föraren inte kunde få ut luftbromsen på grund av bristande kunskap om luftbromsens funktion. Bristfällig inflygning samt ovana vid flygplantypen har bidragit till händelsen.

Klubben anmodas se över sina rutiner avseende typinflygning på nya segelflygplan.

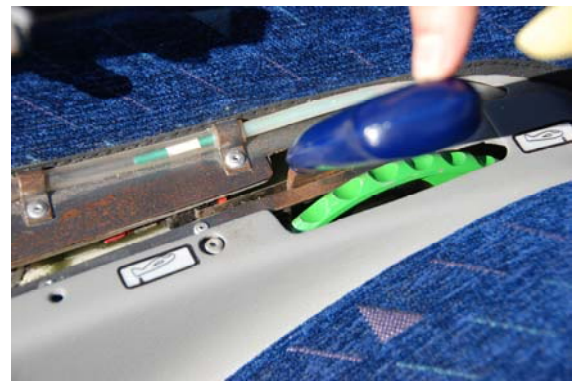
Bild 6 Bromshandtag helt utfälld
