**Olycka med segelflygplanet SE-UNG
i Fivlered, O län, den 7/8 2007**
SHK Dnr L-18/07

L-18/07

Svenska Segelflygförbundet har undersökt en olycka som inträffade den 7/8 2007, i Fivlered, O län, med ett segelflygplan med registreringsbeteckningen SE-UNG.

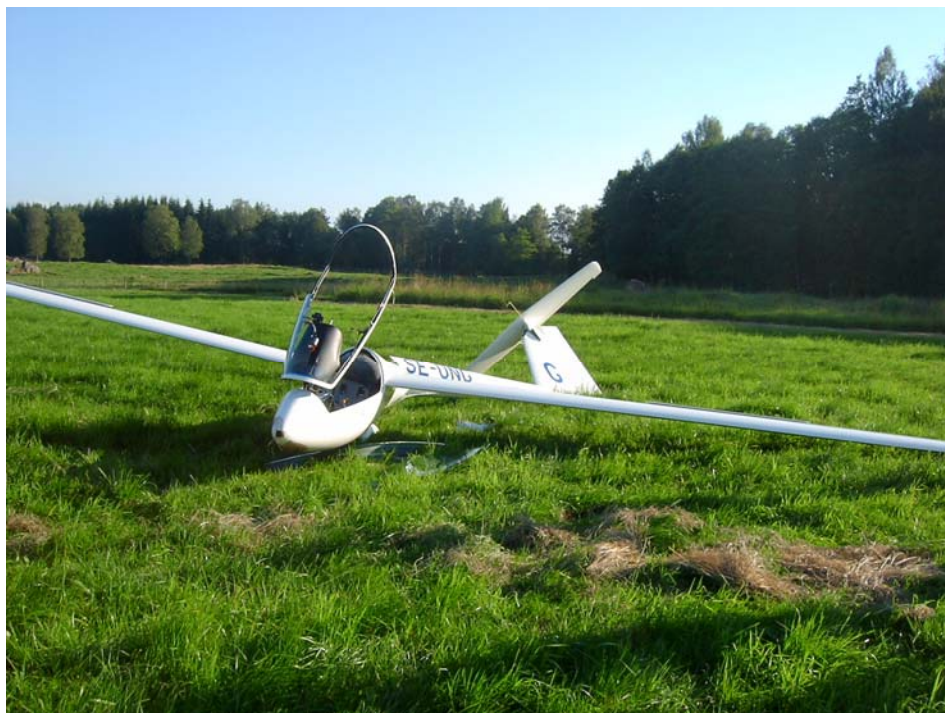
stopp innan fältgränsen, varvid en groundloop ansattes. Detta medförde att flygplanet girade 180 grader, med resultatet att bakkroppen gick av. Stabilisatorn fick även skador och huvglaset krossades. Föraren fick inga fysiska skador. Senare uppmättes utlandningsfältet till en längd av 250 meter.

Bild 1 SE-UNG efter olyckan, sett i landningsriktningen

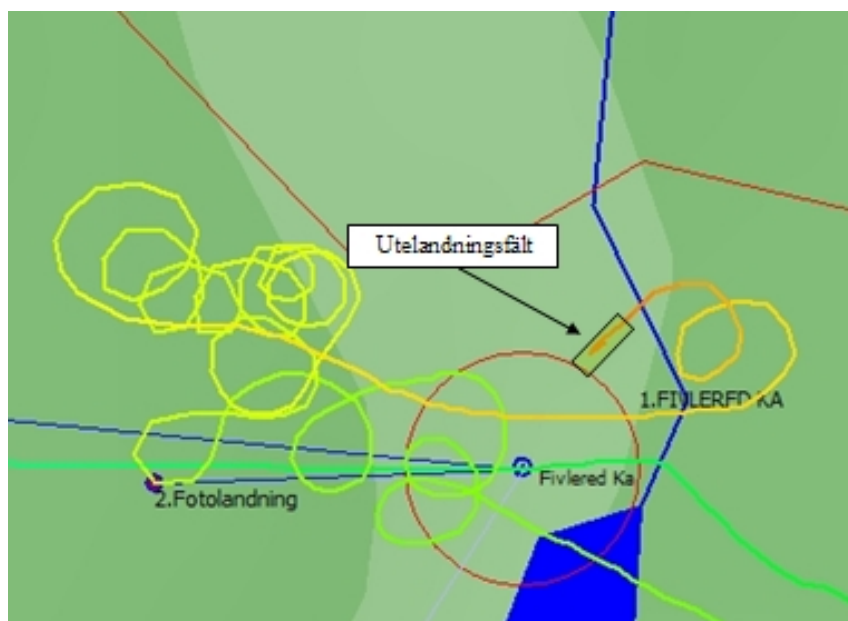
Bild 2 Loggerdata vid landningen (GPS)

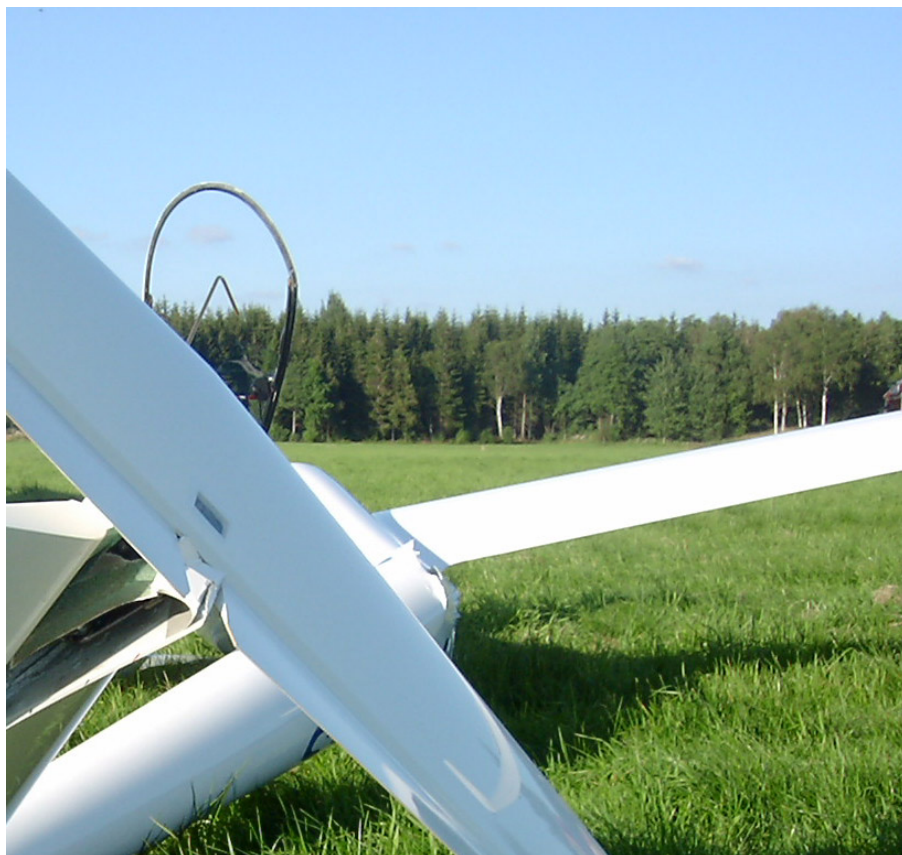
Bild 3 Inflygning över träddrå

Att landa över hinder som träd, medför att första delen av fältytan inte kan nyttjas, varvid sättningspunkten normalt hamnar långt in på ett sådant fält. Kombination av hög landningsfart och ett kort fält medför då små marginaler för en säker landning.

Olyckan orsakades av att föraren missbedömde landningen på ett kort utelandningsfält, bidragande var att landningen skedde över en skogsridå.
