## **HAVERI MED FLYGSKÄRM**

**vid Ven, Sverige den**

**2022-11-13**

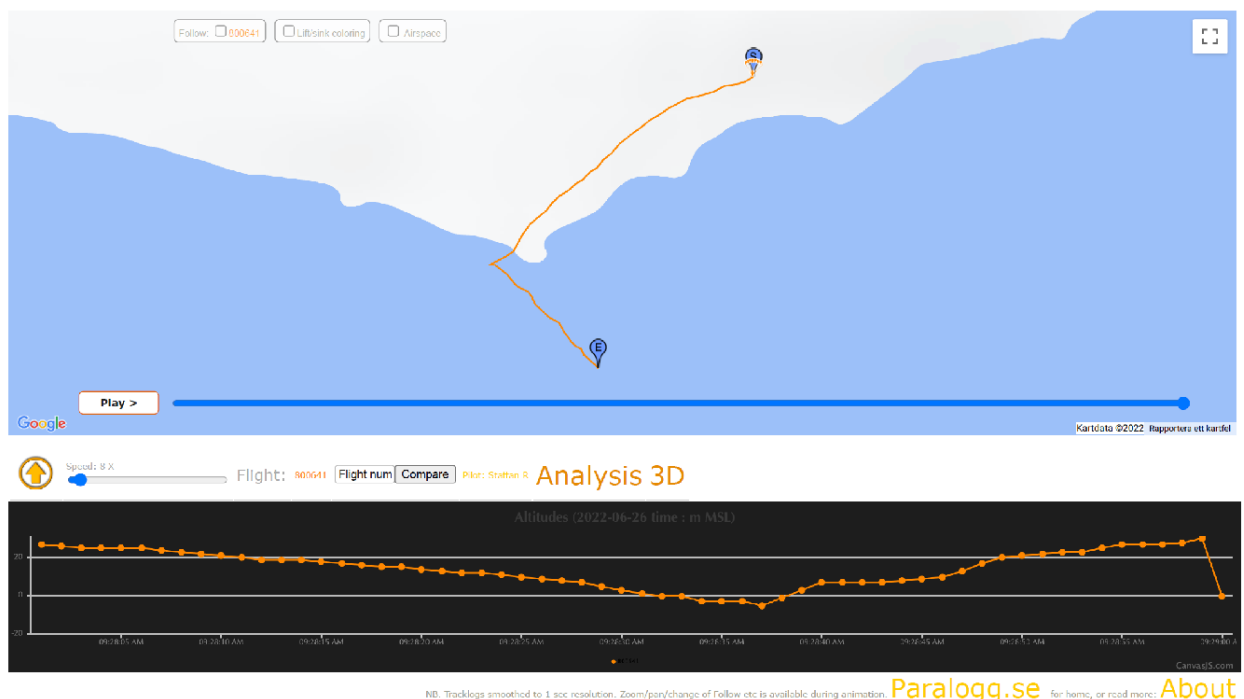
Tracklog från flyginstrument, enligt bild nedan, visar att pilot startat, flugit längs hanget och därefter ut mot havet varefter pilot hamnat i vattnet.

Kort efter start vid flygning på kusthang visar pilotens egna tracklog flygning rakt ut från ön, ut över vattnet. Medicinsk rapport visar att piloten var avliden innan landning i vatten. Det finns ingenting i övrig utrustning som tyder på fel.
