## ***Rapport***

**Olycka med segelflygplanet SE-UBX  
på Hosjöns is i Rättviks, W län, den 6/1 2007**  
SHK Dnr L-01/07

L-01/07

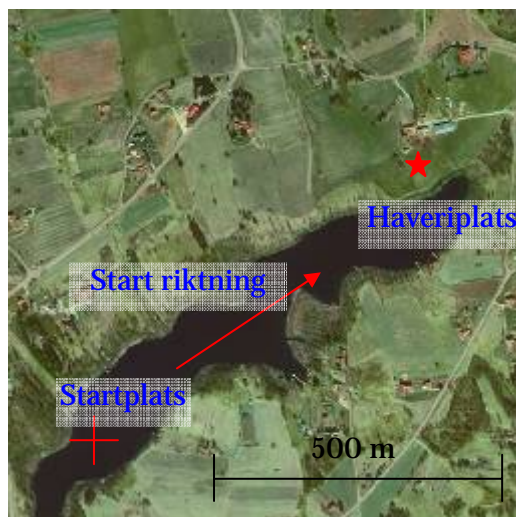
*Bild 1 flygfoto över Hosjön i Rättvikskommun med startplats och haveriplats markerade  
©Lantmäteriverket Rättviks kommun*
